## Ympäristö- ja maa-aineslupahakemus

Karkkila, kiinteistöt Hietalampi 224-402-14-19, Levoi 224-402-14-11 ja Mikkola 224-402-13-22

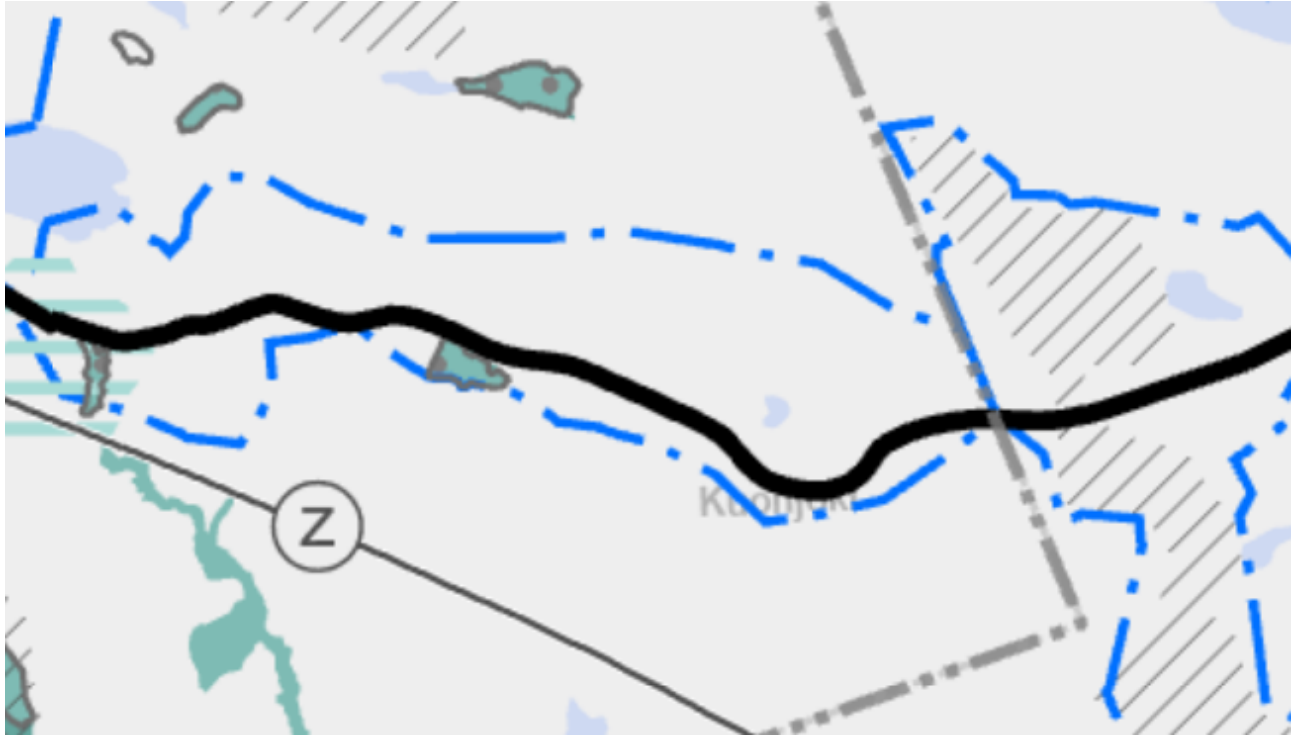
2. Ote maakuntakaavasta (kartta.uudenmaanliitto.fi). Voimassa olevien maakuntakaavojen epävirallinen yhdistelmä. Uudenmaan liiton tulkinta 11.11.2021.

Suunnitelma-alue sijoittuu kokonaan pohjavesialueelle. Merkinnän kuvaus kuuluu seuraavasti: *"Ominaisuusmerkinnällä osoitetaan vedenhankintaa varten tärkeät ja vedenhankintaan soveltuviksi luokitellut pohjavedet. Ominaisuusmerkinnällä osoitetaan myös pohjavesialueet, joiden turvaaminen on pintavesi- ja maaekosysteemin kannalta tarpeellista."* Suunnittelumääräys kuuluu: *"Aluetta koskevat toimenpiteet on suunniteltava siten, etteivät ne vaaranna pohjaveden laatua, määrää tai vedenhankintakäyttöä. Pohjavesialueiden maankäytön suunnittelussa tulee ottaa huomioon Uudenmaan maakuntaa koskeva vesienhoitosuunnitelma. Tavoitteena tulee olla pohjaveden laatua ja antoisuutta uhkaavien riskien vähentäminen. Yksityiskohtaisemman suunnittelun tulee perustua suunnittelualueella tehtyihin maaperä- ja pohjavesitutkimuksiin ja siinä tulee huomioida vesilain mukaiset suoja-alueet. Pohjavesialueen tarkka rajausta tulee tarkistaa yksityiskohtaisemman suunnittelun yhteydessä."*

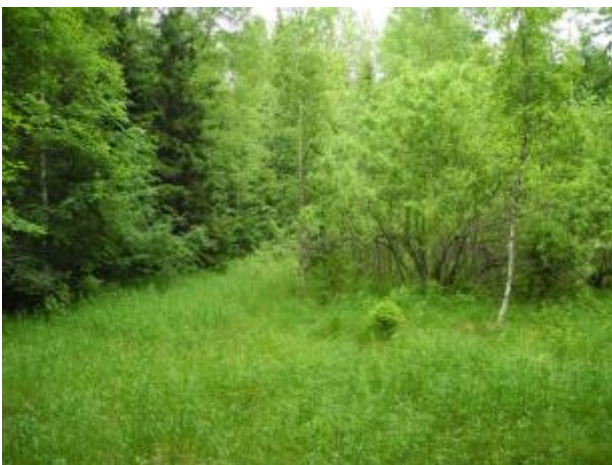
Kostea ja soistunut kuopan pohja. Kuoppa ei ilmeisesti ole luontainen (esim. suppa), vaan todennäköisesti syntynyt maa-aineksen otosta, sillä sinne johtaa metsässä vanha tienpohja. Kuopan pohja on kostea ja soistunut (pohjavesi tullut lähelle?), valta-lajeina heinät ja sarat. Lajeina mm. rantamatara, kurjenjalka, pitkäpääsara, luhtasara, jokapaikansara ja korpikastikka. Keskellä oleva pajukko on saattanut jäädä vanhan ajouran kääntölenkin sisään.

*Kuva 3-8. Kuvion 6 soistuma, kenties vanha ajoura.*

maa-ainesten ottaminen ei yllä kuvion 6 alueelle, koska maanpinta on suopainanteen osalta jo alemmalla (+116) tasolla kuin suunnitelma-alueen eteläosassa suunniteltu ottotaso ~~+120~~ +120,5.

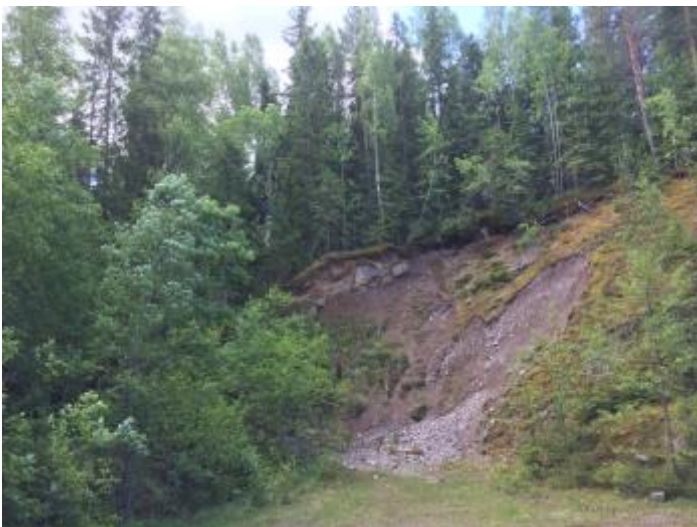
Sorakuoppa ja sen reunametsä. Tien viereltä on harjanteen pohjoispäästä otettu soraa. Reunapuustossa jonkin verran lehtipuita ja mäntyjä, kuvion yläpuolella oleva metsä on kuusi-koivu valtaista havu-lehtipuukangasta.

*Kuva 3-16. kuvion 12 sorakuoppa.*

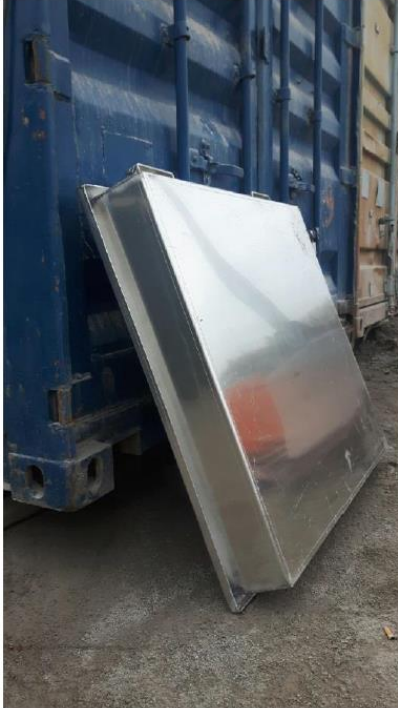
Altaan säilytysasento

- Tarkoituksena on kerätä talteen tankkaustilanteessa mahdollisesti aiheutuvia roiskeita
- Toimii talteen saadun nesteen väliaikaisena varastosäiliönä
- Estää veden ja lumen sekoittumisen nesteeseen
- Toimii tasaisena alustana ja suojana huoltojen yhteydessä
- Allasta käsitellään aina nostaen kahvoista, jolloin altaan kaksoispohja sulkee mahdolliset nesteroiskeet talteen
- Altaan säiliöön kerätty neste jälleenkäsitellään vaaralliselle jätteelle määritellyllä tavalla

ulkopuolella, tankkauksen yhteydessä käytetään tankkaussuojakaukaloa mahdollisten roiskeiden keräämiseksi. Tankkaussuojakaukalon toimintaperiaate on esitetty alla:

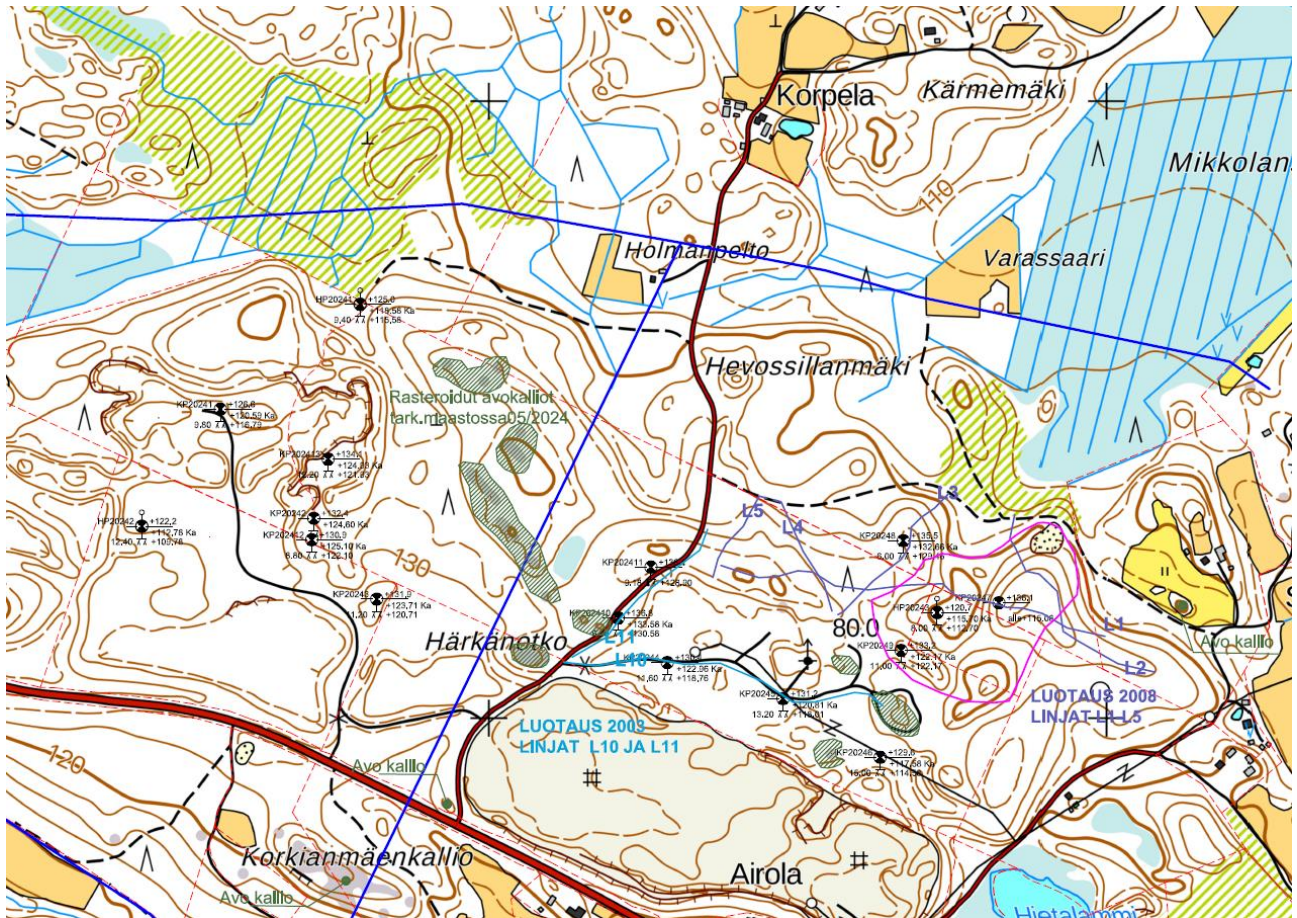
Kuva 3. Huhtikuussa 2024 tehdyt kairaukset ja asennetut pohjavesiputket sekä aikaisemmat maatulvaluotaukset (violetti ja vaalean sininen viiva ja teksti) ja toukokuun 2024 avokalliovarmistukset (vihreä vinoviivoitus). Ottamisalueen raja pinkillä. (Lähde: Paikkatietoikkuna)

Kairausten jälkeen geologisen maastokartoituksen teki 13.5.2024 Peab Industri Oy:n FM geologi Mari Borén. GPS-mittauksista vastasi rakennusinsinööri Antti Pettinen. Maastokartoituksella kartoitettiin kalliojaljastumat GPS-mittauksella ja käytiin läpi tutkimusalue, mm. maaperä, maastonmuodot ja muut geologian kannalta merkitykselliset seikat. Maastossa varmistetut kalliojaljastumat on esitetty kuvassa 3.

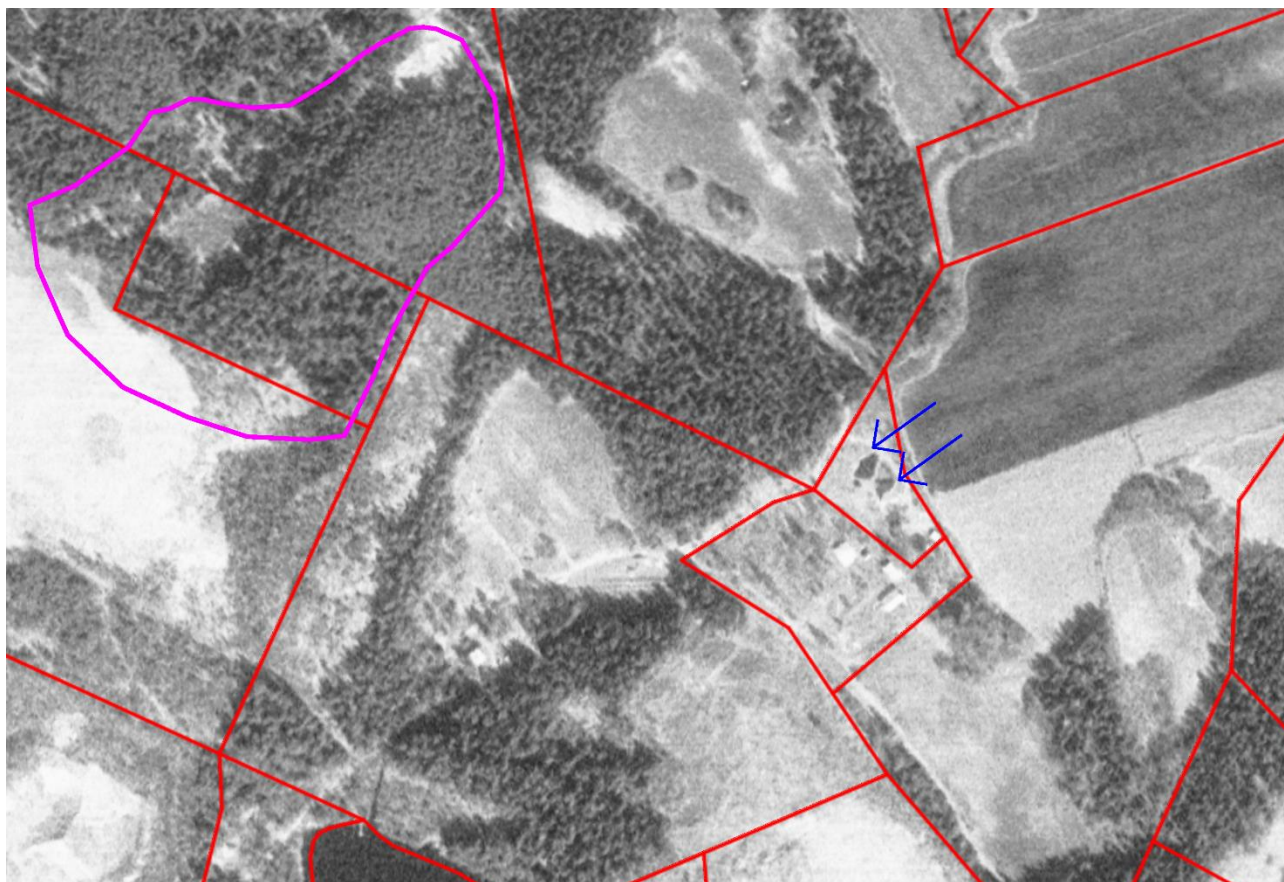
Kuva 6. Ilmakuva vuodelta 1996. Talojen pihoille kaivetut lammet havainnollistettu sinisillä nuolilla. Ottamisalueen raja pinkillä. (Lähde: Paikkatietoikkuna)

Lampien pinnat ovat noin tasoa +114. Viereiset, lampien itäpuoliset peltoalueet ovat noin tasolla +112...+105. Lampien ja ottamisalueen välissä on avokalliohavainto. Avokalliohavainnon ja maastonmuotojen perusteella lampien ja ottamisalueen väliin jää kalliokynnys, joka katkaisee hydraulisen yhteyden.

Historiallisista ilmakuvista käy ilmi, että Levoi-Mikkolan ottamisalueen idän puolen asutuksien pihaan ja Hietalammin ympäristöön on tehty erilaisia lampia ja kanavia. Itäpuolisten talojen pihaan lammet on kaivettu ilmakuvien perusteella vuosien 1966-1996 välillä (kuva 6).

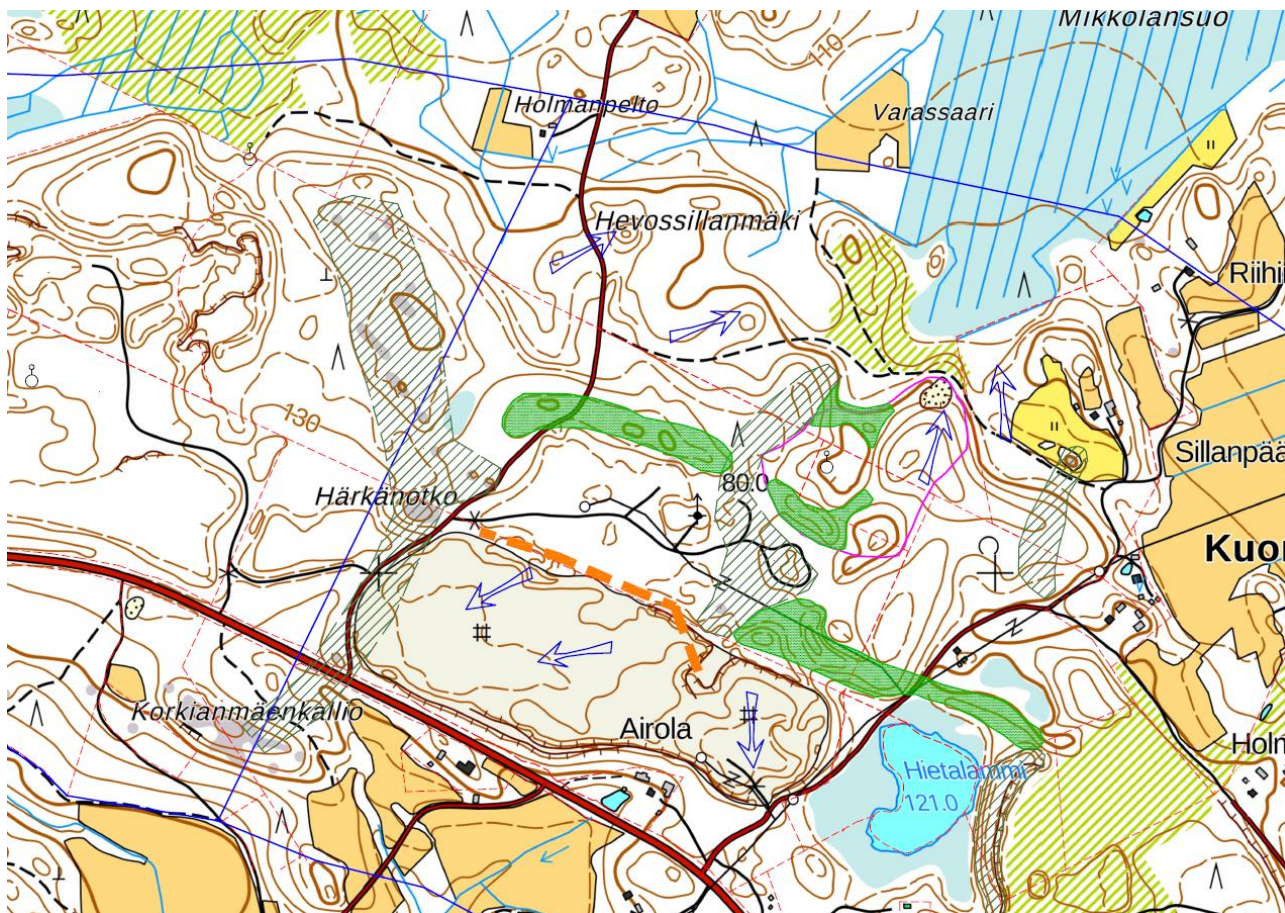
Kuva 12. Pohjaveden virtaussuunnat ja virtausta rajoittavat kynnykset Airolan ja Hevossillanmäen suuntiin. Kalliokynnykset vihreällä vinoviivoituksella ja tiiviit moreeniselänteet vihreällä rasterilla. Lisäksi oranssilla katkoviivalla on osoitettu aikaisemman Kuorjoen tuotantoalueen pohjavesiselvityksen (2005) mukainen kalliokynnys. Ottamisalueen raja pinkillä. (Lähde: Paikkatietoikkuna)

Tehtyjen kairausten sekä aikaisempien tutkimusten tulosten perusteella Kuonjoki C alue on sisäisesti jakautunut kalliokynnyksien kautta erillisiksi pohjavesialtaiksi, joissa mm. laajuus ja virtaussuunnat vaihtelevat. Alueen hydrogeologiset olosuhteet on tässä raportissa jaettu eri osiin. Pohjaveden virtaussuunnat on esitetty kuvassa 12.
