ESISELVITYS

MANSIKIN VESIENSUOJELUKOSTEIKON PERUSTAMINEN KARKKILAN TAAJAMAAN KARJAANJOEN VALUMA-ALUEELLE

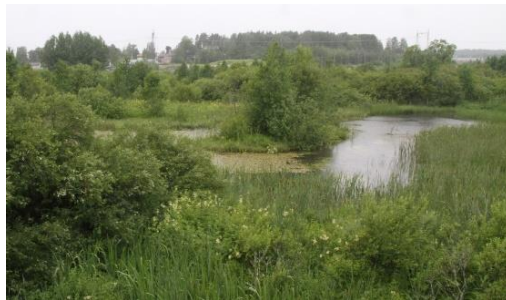
Kuva 1. Hulevesikosteikko koostuu useista vesiensuojelun kannalta tärkeistä osista: syvistä altaista, matalasta ilmaversoisten kasvien vyöhykkeistä, tulvaniitystä ja suojapuustosta sekä pensaistosta. Suunnittelun yksityiskohtiin vaikuttaa puhdistettavan veden laatu ja määrä sekä käytettävissä oleva tila.

Rakennetut kosteikot hyödyntävät luonnon prosesseja hulevesien hallinnassa, kuva 1. Kosteikoilla veden laatu paranee, kun monimuotoinen kasvillisuus ja mikrobisto pidättää ja hajottaa haitallisia aineita. Kosteikkojen mikrobisto on jätevedenkäsittelylaitosten aktiivilietteen mikrobistoa monimuotoisempaa ja siksi kosteikot soveltuvat hyvin myös teollisuuden jätevesien käsittelyyn sekä puhdistetun jäteveden jatkokäsittelyyn. Kosteikon mikrobisto puhdistaa vettä ympäri vuoden ja kasvillisuus osallistuu mm. kiintoaineen pidättämiseen talvellakin. Kosteikolla tapahtuu myös fysikaalista ja kemiallista veden puhdistumista mm. pinnalta haihtumalla, UV-valon vaikutuksesta ja kiintoaineen laskeutumisen kautta. Kosteikot myös tasaavat virtaamia ehkäisten tulvia sekä eroosiota ja kuivuutta vastaanottavassa vesistössä. Kosteikolle vesiään purkavan valuma-alueen ominaispiirteet ja maankäyttö vaikuttavat kosteikkoon tulevan veden laatuun ja määrään. Kosteikot tarjoavat myös rikkaita veden ja kuivan maan elinympäristöjä eliöstölle sekä virkistyskäyttöarvoja asukkaille. Tavoitteena Karkkilan Mansikin hulevesikosteikko-kohteessa on perustaa vesiensuojelukosteikko, joka paitsi suojelee Karjaanjoen arvokasta luontoa kohteesta purkautuvien hulevesien laadun ja määrän hallinnan kautta, myös tukee biologista monimuotoisuutta ja virkistyskäyttöä kohteessa. Kohteen läpi kulkee Karjaanjoen rantoja seuraavaksi suunniteltu ulkoilureitti.

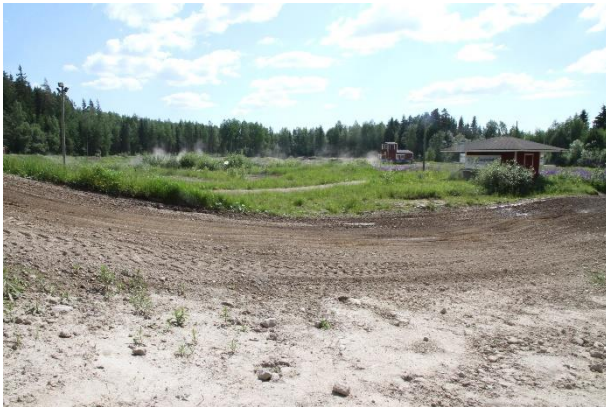
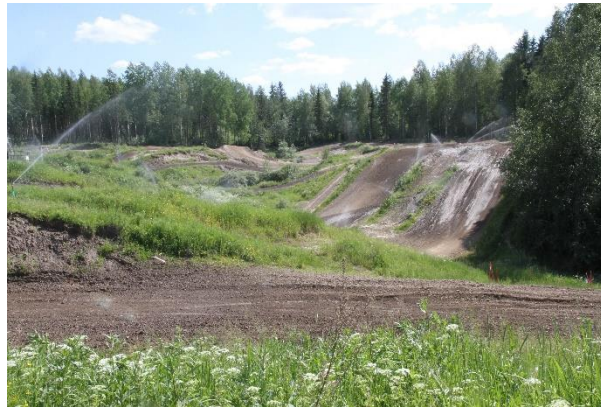
Kuva 3.

Motocrossradalla on niityn peittämää ja vettä hyvin läpäisevää hiekkamaata sekä kasvittomia hiekkaisia ajoreittejä, joita sadetetaan pölyämisen estämiseksi.

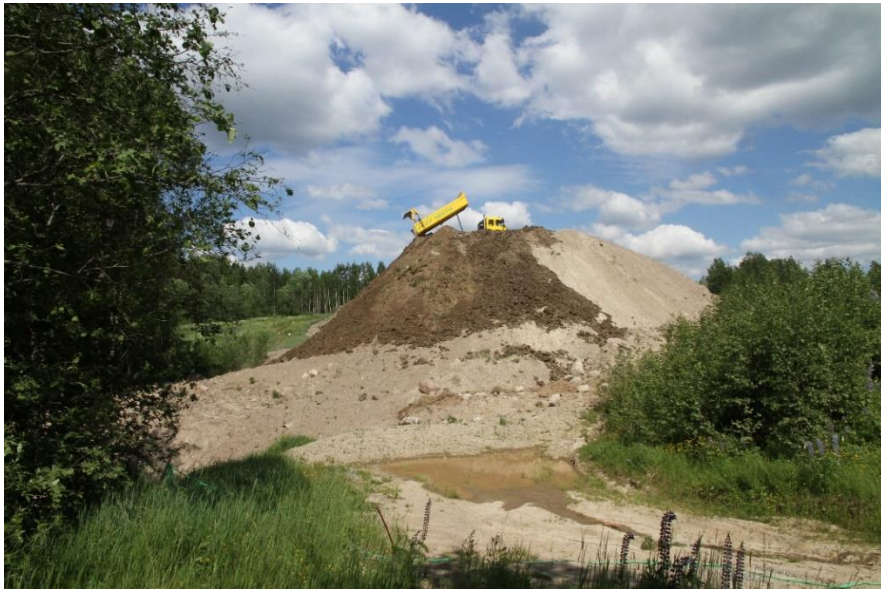
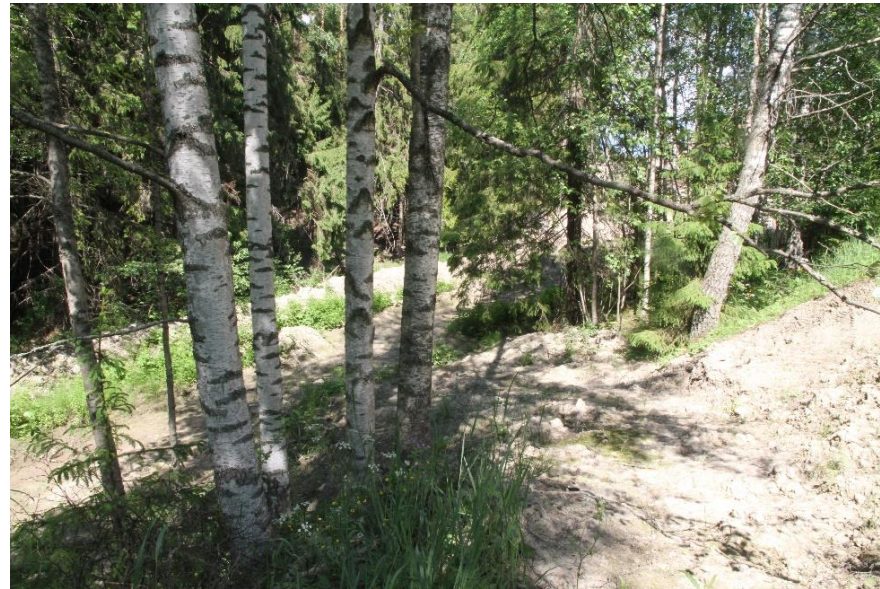
Kuva 4. Motocrossradan pohjoispuolella sijaitsee tällä hetkellä maankaatopaikka. Maankaatopaikka on suunniteltu jääväksi osaksi suunniteltua meluvallia. Maankaatopaikalta erodoituvaa kiintoainetta valuu pohjoisempaan "rotkoon".

Motocrossradalla esiintyy jonkin verran pintahiekan eroosiota. Samoin alueella jo olevan maankaatopaikan, kuva 4, toiminnasta tulee kiintoainekuormaa valumavesiin. Myös suunnitellun meluvallin rakentamisen aikana on varauduttu kiintoainekuormaan rakennustyömaalta. Meluvallin rakennustyömaan on ajateltu kestävän noin viisi vuotta.

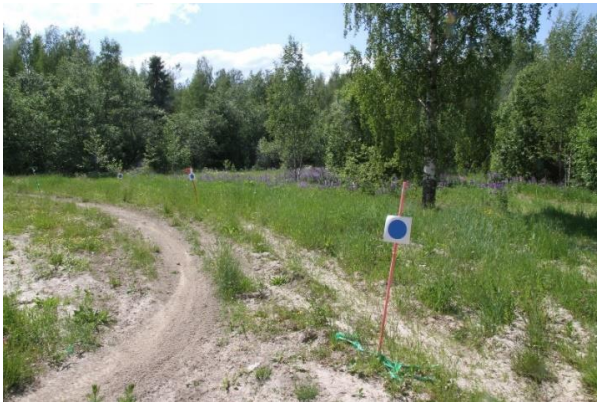
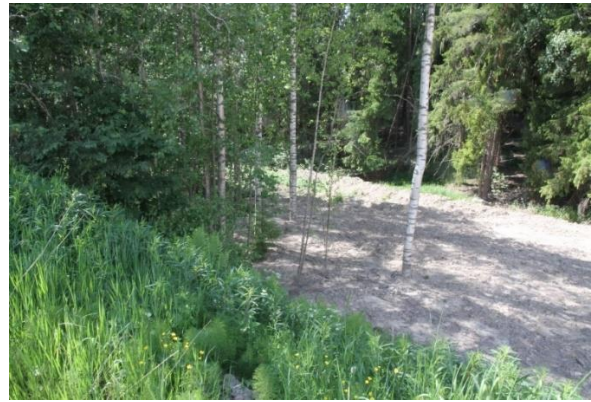
Kuva 5. Kuva vasemmalla: suunnitellun suurimman hulevesikosteikon kohdalla on tällä hetkellä lehtipuiden ja -pensaiden täplittämää niittyä, jolla kasvaa jonkin verran komealupiinia. Endurorata kulkee suunnitellun hulevesikosteikon ohi. Alueelle on suunniteltu myös Karjaanjokea seuraava luontopolku. Kuva oikealla: suunniteltujen rinnekosteikkojen ylärinteelle johtuu nyt kiintoaineita maankaatopaikalta.

Hulevesien hallinnassa motocrossradan osalta osa hulevesistä on tällä hetkellä johdettu suunnitellulle kosteikolle johtaviin rotkomaisiin painanteisiin maastossa. Pohjoisemman rotkon ylärinteellä on jo nyt jonkin verran valumavesien tuomaa ja rotkon alussa laskeutunutta kiintoainetta, kuva 5. Radalla hulevesiä myös imeytyy maaston hiekkapohjaisiin niittyihin. Siltä osin, kun hulevesiä muodostuu, tulisi ne ohjata käsittelykosteikoihin. Pohjoisempaan rotkoon tulee sijoittaa ”rinnekosteikkoketju”. Tällä tarkoitetaan ketjua altaita, jotka rakennetaan kaivamalla ja patoamalla, kuva 6. Padoissa käytetään jonkin verran myös puuainesta, mikä edistää ligniiniä hajottavien mikro-organismien esiintymistä näissä pienissä taskukosteikoissa. Ligniini on useista rengasmaisista hiilivedyistä koostuva vaikeasti hajoava aine, joka on puiden luontainen suoja-aine. Osa mikrobeista kykenee kuitenkin myös ligniinin hajotukseen. Bentseeni ja fenoli ovat yhdestä hiilivetyrenkaasta koostuvia aineita, joiden hajoaminen mikrobien toimesta on huomattavasti ligniiniä helpompaa. Kuvassa 6 on esitetty esimerkki rinnekosteikkoketjusta, jossa on käytetty myös puuainesta. Puuainesta ei kuitenkaan saa käyttää vesiensuojelurakenteissa niin paljon, että siitä aiheutuu esim. orgaanisen hiilen kuormaa vesistöön. Puuaineksen käytöllä voidaan edistää vedessä mahdollisesti esiintyvien bensteenin ja fenolin hajoamista. Puuaineksen hajoamisesta johtuvaa kuormaa taas vähennetään matalilla ilmaversoisten kasvien kosteikkoalueilla. Rakennetuissa kosteikoissa voi tarpeen mukaan käyttää myös erityisiä puhdistavia ja vaihdettavia maaseoksia. Kaikilla kosteikkoalueilla tulee olla myös puustoinen suojavyöhyke.

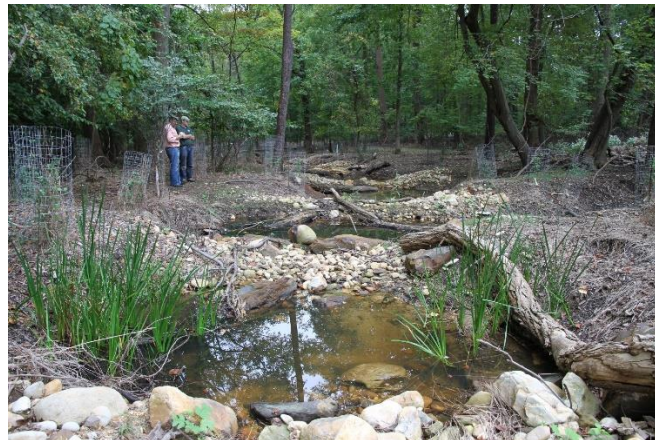
Kuva 6. Esimerkki hulevesien hallinnan rinnekosteikkoketjusta. Kuvan ketju on rakennettu vain vähän ennen kuvan ottoa. Kosteikon kehittyessä maaston rakennettu muotoilu katoaa kasvillisuuden alle. Kuvan kohteeseen istutetut suojavyöhykkeen puut ja pensaat on suojattu peuraverkoin.
