Jälkihoitosuunnitelma Karkkilan kunnan kiinteistölle Järvenpää 224-402-8-91

1 Taustaa ja alueen tämän hetkinen tilanne

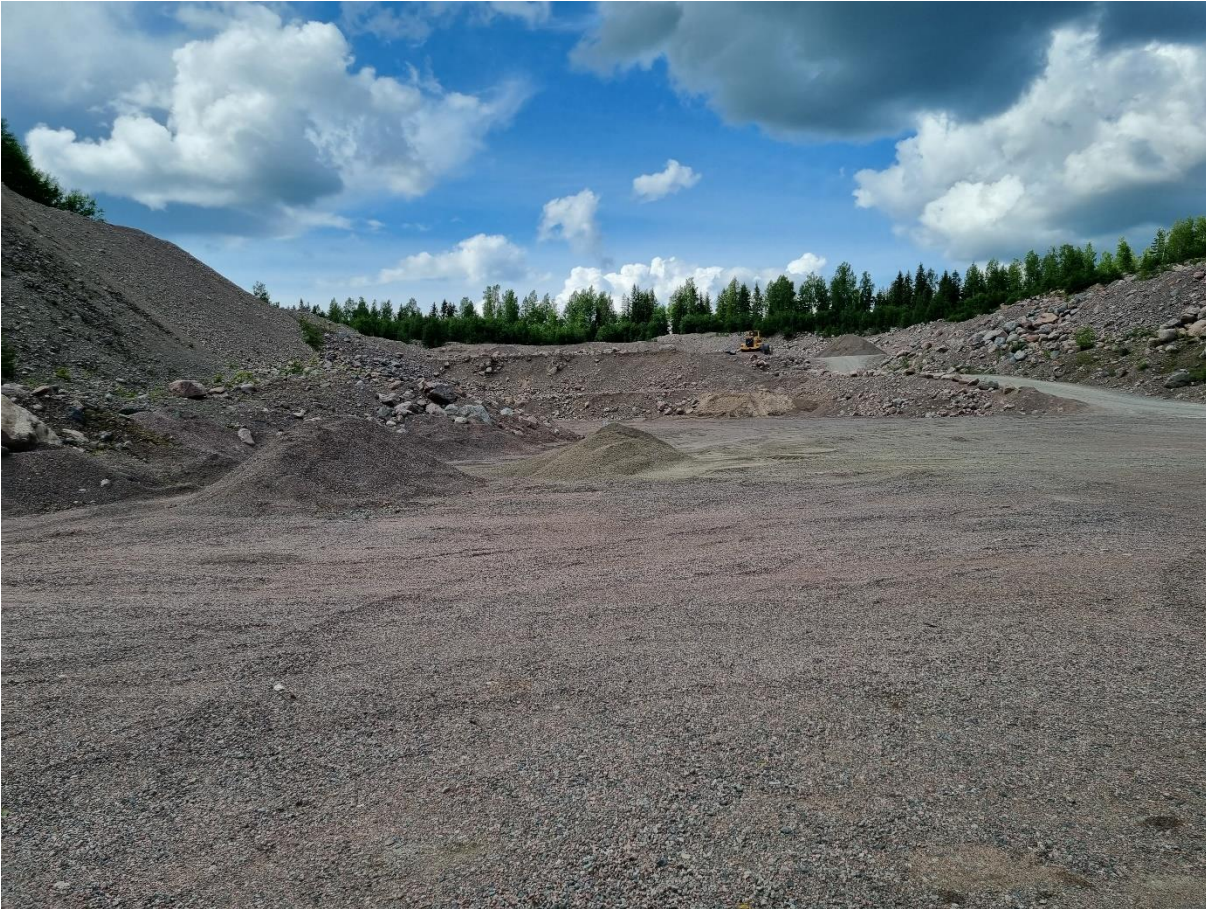
Kuva 1. Yleiskuva alueesta maastokäynniltä 14.6.2022. Kuvasuunta ottamisalueen etelälaidasta kohti länttä.

Tällä hetkellä ottamistoiminta on edennyt siten, että alueelta on enää otettavissa arviolta 20 000 – 30 000 tonnia soraa alueen länsilaidalla. Tämän 20 000 - 30 000 ottaminen ja murskaus toteutetaan touko-kesäkuussa 2023, jonka jälkeen voidaan alueen muotoilut aloittaa myös länsilaidalla. Jos kaikkea touko-kesäkuussa murskattua kiviainesta ei saada kuljetettua pois kesän 2023 aikana, pyritään se saamaan pois alueelta viimeistään keväällä 2024, siten, että myös varastokasojen alueitten jälkihoito istutuksineen on mahdollista toteuttaa. Mikäli varastokasojen aluetta ei saada tyhjennettyä, tehdään näiden alueiden jälkihoito ja istutukset samaan aikaan täydennysistutusten kanssa. Yleiskuvaa alueesta kesällä 2022 on esitetty kuvissa 1 ja 2., jolloin alueella sijaitisi jonkin verran varastokasoja.

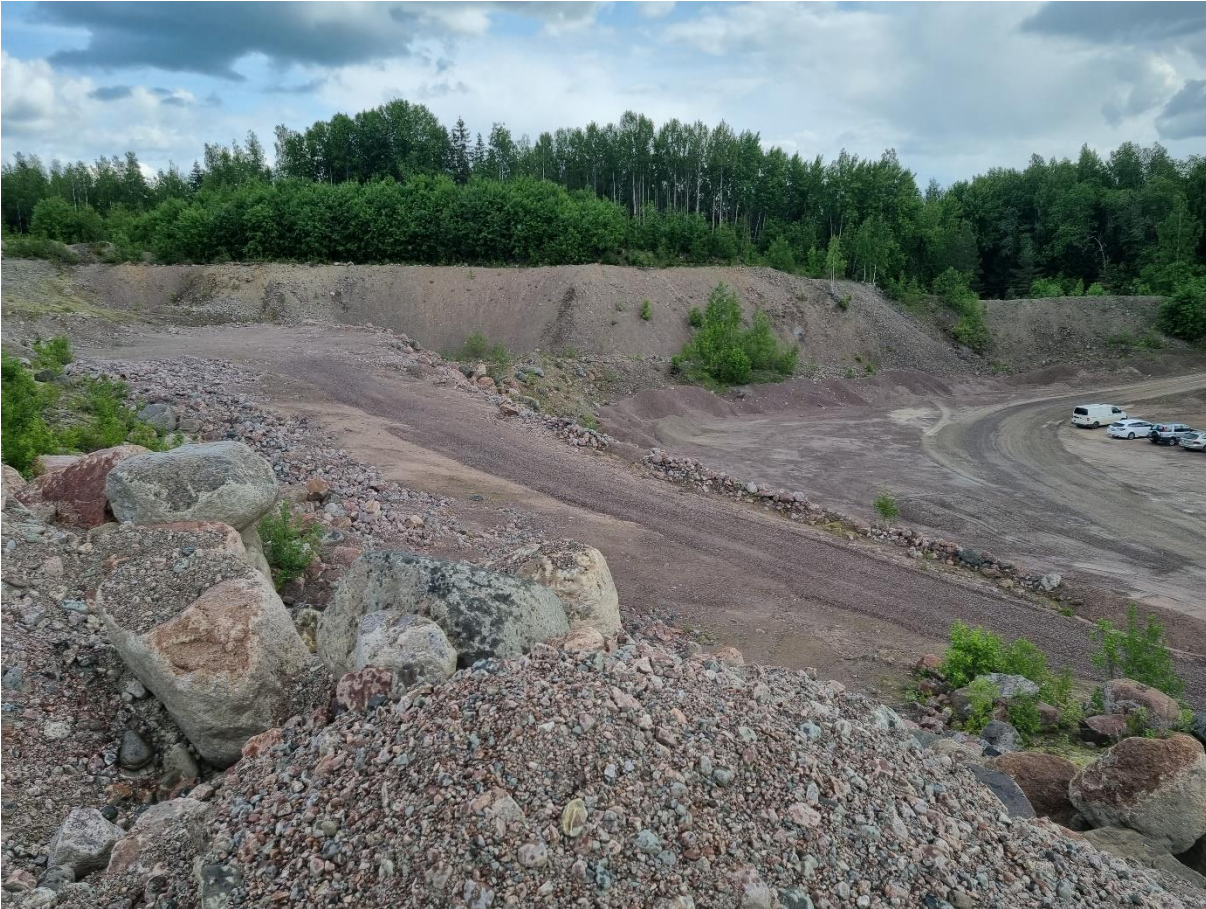
Kuva 2. Yleiskuva alueesta, kuva otettu alueen pohjoisreunan keskivaiheen tasanteelta kohti itää (14.6.2022).

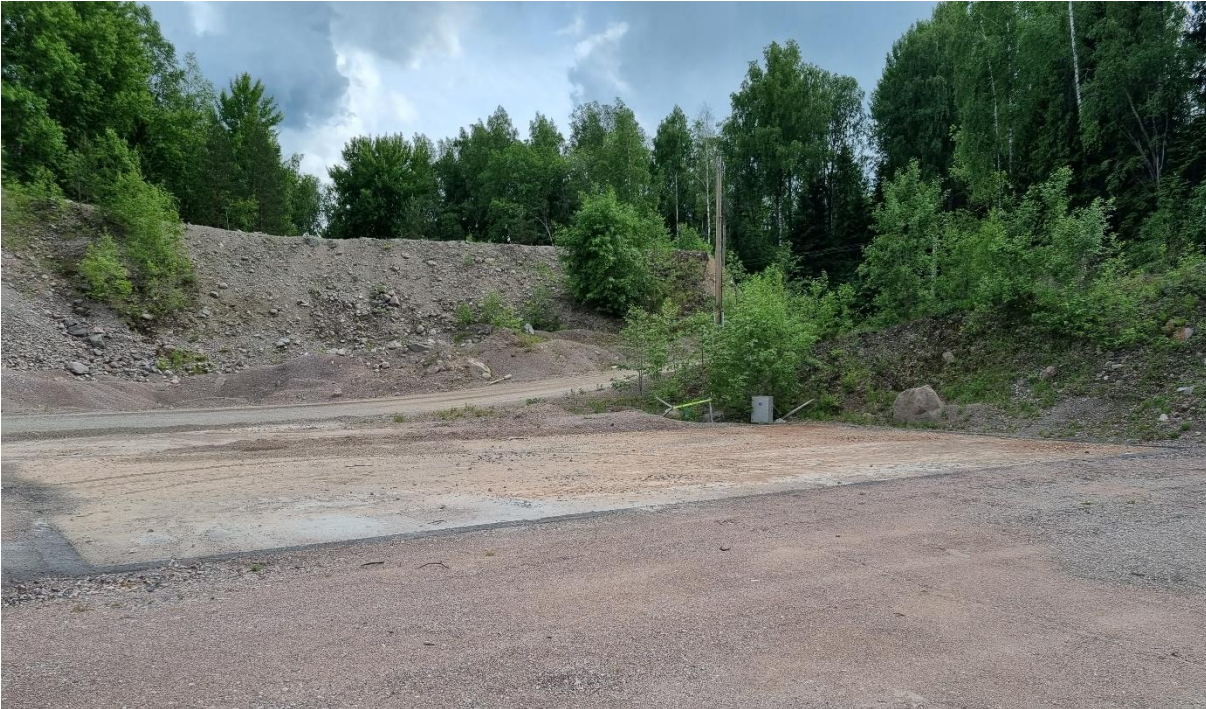
Kuva 3. Alueelta toiminnan päätyttyä purettava tukitoiminta-alue (14.6.2022).

Alueelle on rakennettu tiivistetty tukitoiminta-alue (kuva 3.) tulotien viereen. Tukitoiminta-alue puretaan ja jäteasfaltti toimitetaan asianmukaiseen vastaanottopaikkaan toiminnan päätyttyä. Jos on syytä epäillä, että tukitoiminta-alueen alapuolinen maaperä olisi pilaantunutta, tutkitaan alue kenttäanalyysointilla ja tarvittaessa ottamalla maanäytteitä.

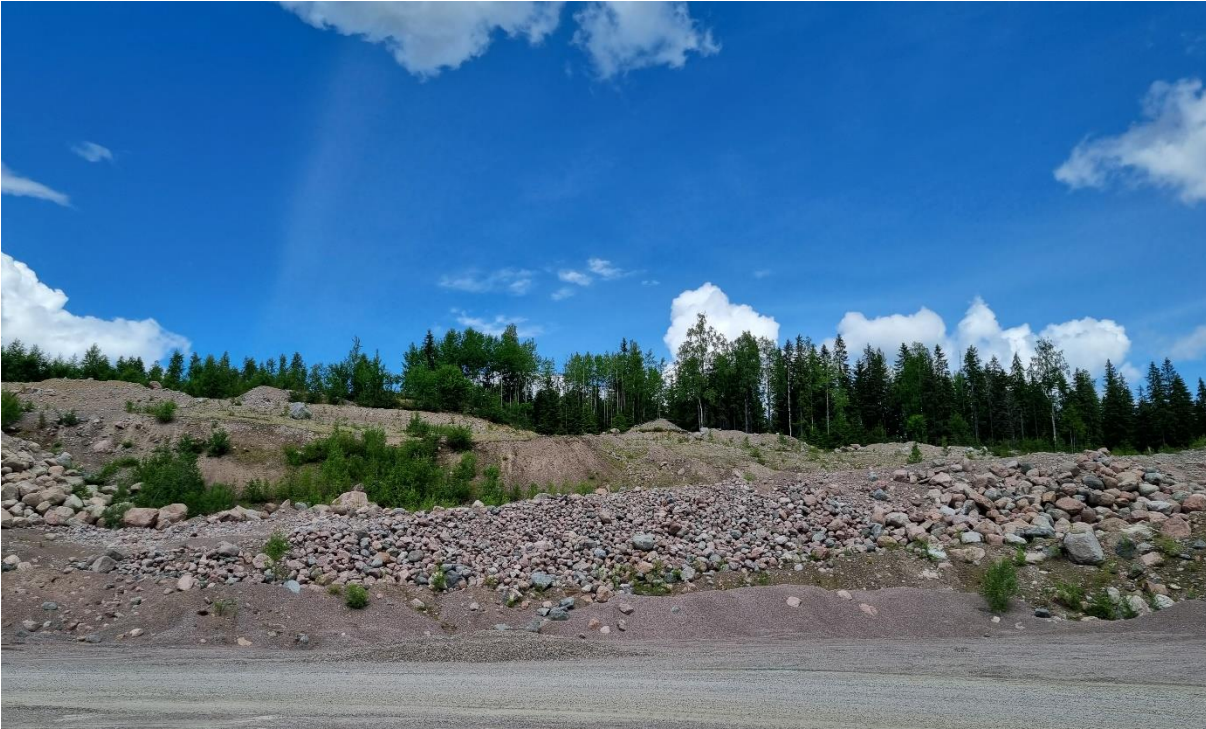
Kuva 4. Seulanpääkiviä.

Alueella sijaitsee jonkin verran ns. seulanpääkiviä (kuva 4.), joita voidaan hyödyntää maiseman elävöittämisessä. Kiviä ei kuitenkaan levitellä alueella hajalleen, vaan niistä tehdään alueelle ryhmiä ja niitä voidaan tarvittaessa käyttää luiskissa. Kiviä voidaan asettaa kasoiksi pohjatasolle, jolloin niistä hyötyvät esimerkiksi kivitaskut ja kyyt. Isompia kiviä voidaan hyödyntää kumpareiden tekemisessä tai luiskissa.
