**Karkkila**  
Högfors

# **Esteettömyyskävelyraportti**

Vammaisneuvosto 25.3.2026

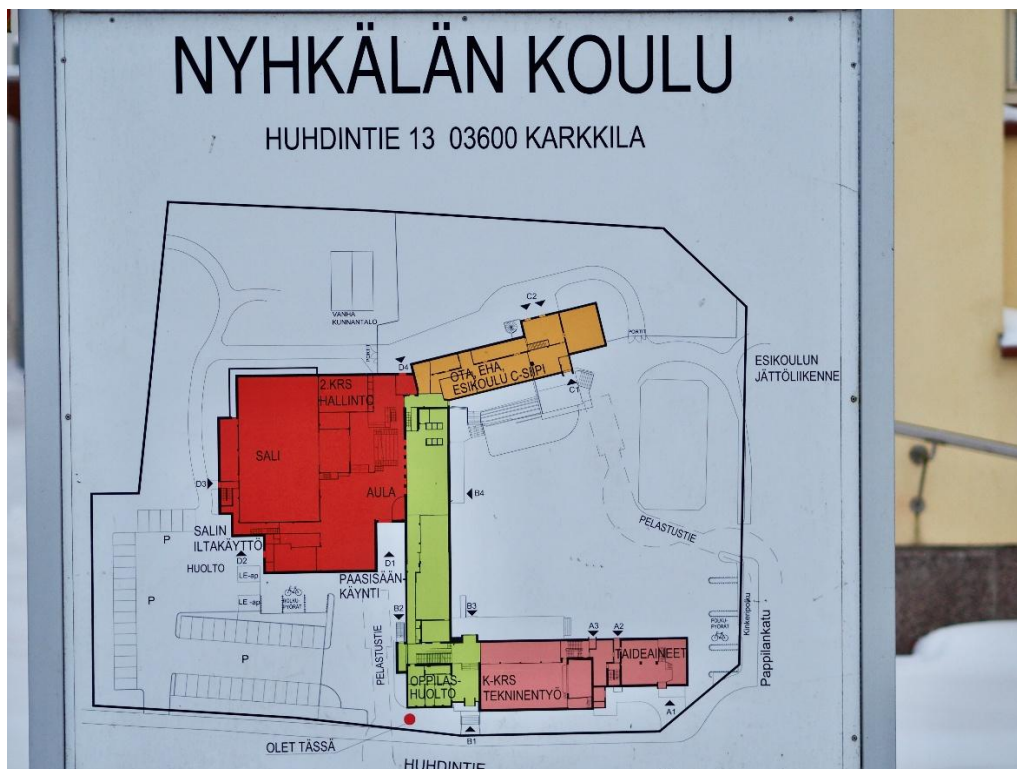
Kuva 2. Nyhkälän koulun pihan opaste

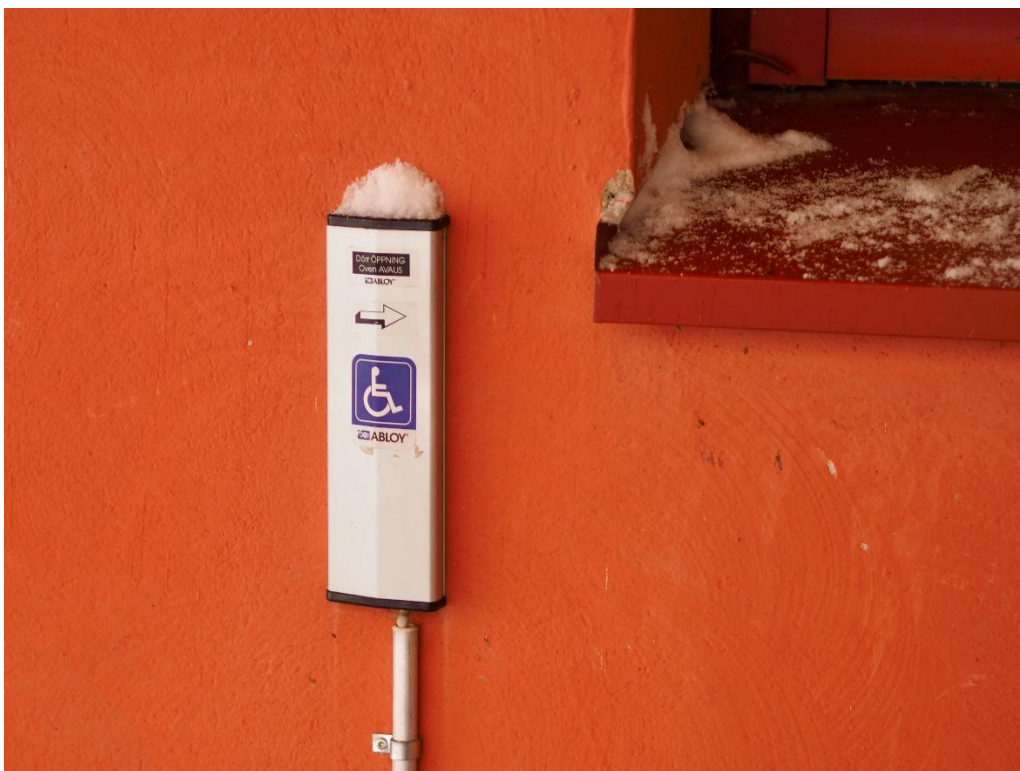
- Ovien avauspainikkeiden sijoittelussa havaittiin puutteita. Avauspainike oli esimerkiksi sijoitettu liian lähelle ovea, mikä vaikeuttaa sen käyttöä erityisesti pyörätuolilla.

Kuva 4. Oven avauspainike ulkona

- Useissa kaupungin tiloissa tarvitaan lisää ovien avauspainikkeita, ja kynnykset tulisi poistaa tai madaltaa esteettömyyden parantamiseksi.
- Opasteiden tulee olla ajantasaisia, selkeitä ja sijoitettu esteettömyyden kannalta tarkoituksenmukaiselle korkeudelle.
- Riittävään valaistukseen tulee kiinnittää huomiota kaikissa tiloissa.
- Sisäänkäyntien yhteydessä sekä esteettömissä wc-tiloissa tulisi olla painonappi tai soittokello henkilökohtaisen avun hälyttämistä varten.
- Palvelukeskuksen uusitun oven automaatiikka ei ollut toiminnassa esteettömyyskävelypäivänä.
- Kaupungintalolla on havaittu puutteita esteettömyydessä. Ovet ovat raskaita, hissien numerointi ei näy selkeästi eikä vastaa opasteita.

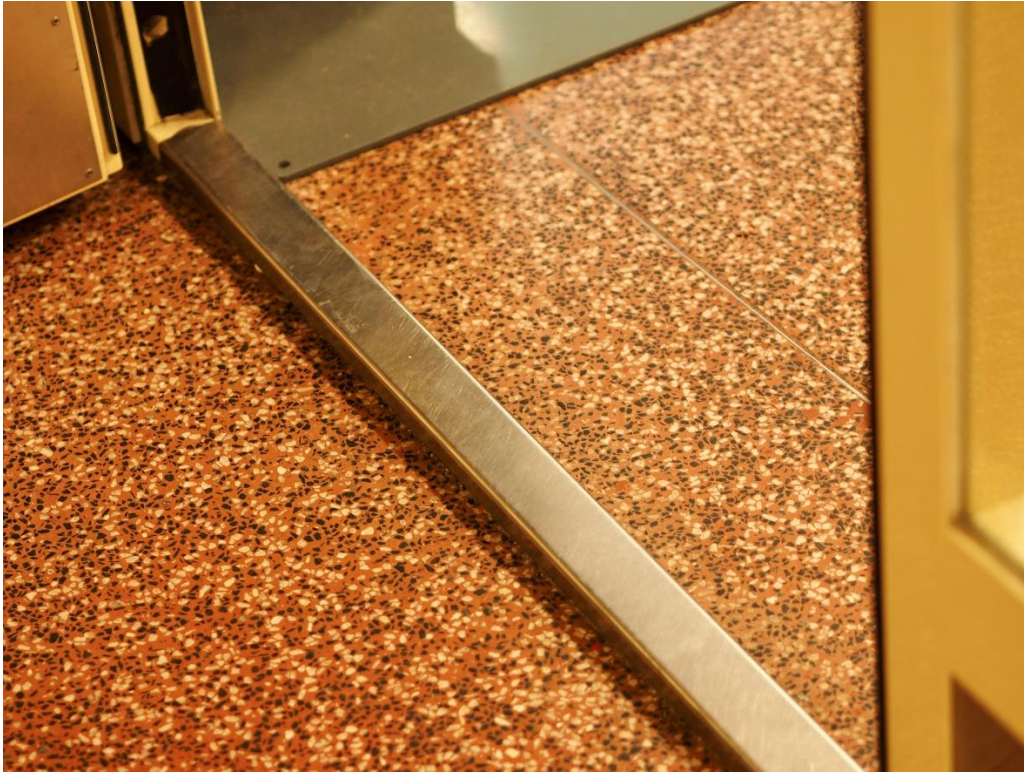
- Osassa ovia on kynnyksiä, jotka vaikeuttavat kulkemista. Esimerkkinä kirjattiin 1. kerroksen B-käytävän eteisen kynnyks. Kynnyksiin tulisi harkita loivien kynnyksluiskien lisäämistä.

Kuva 5. Kynnys

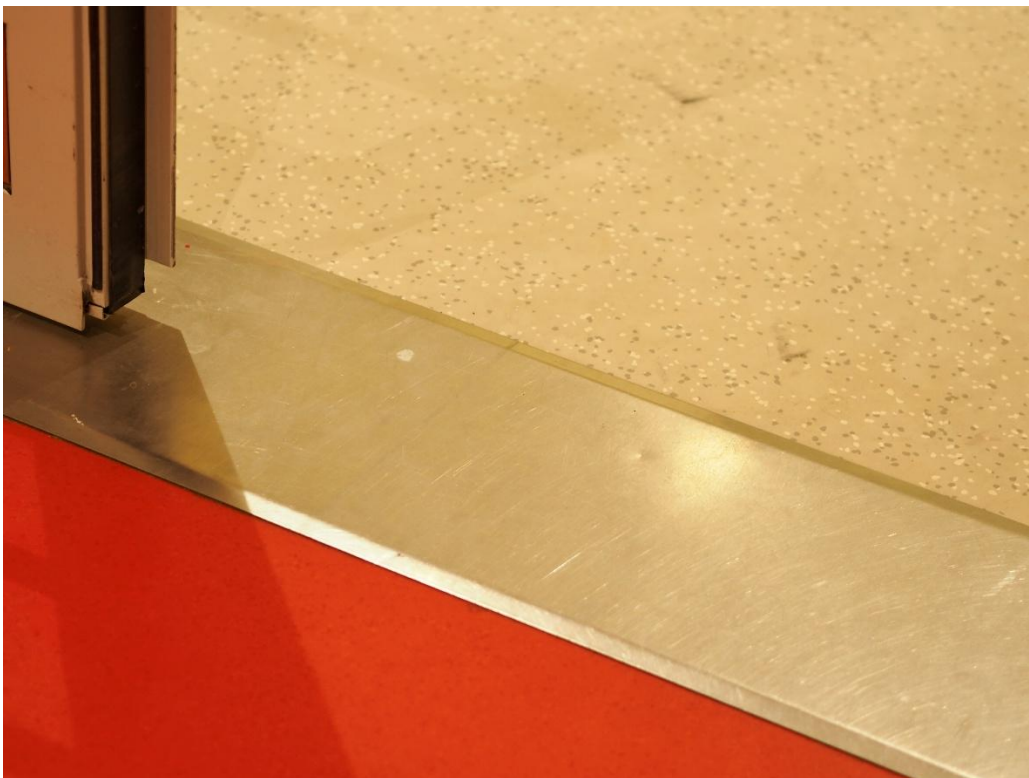
Kuva 6. Parempi kynnys

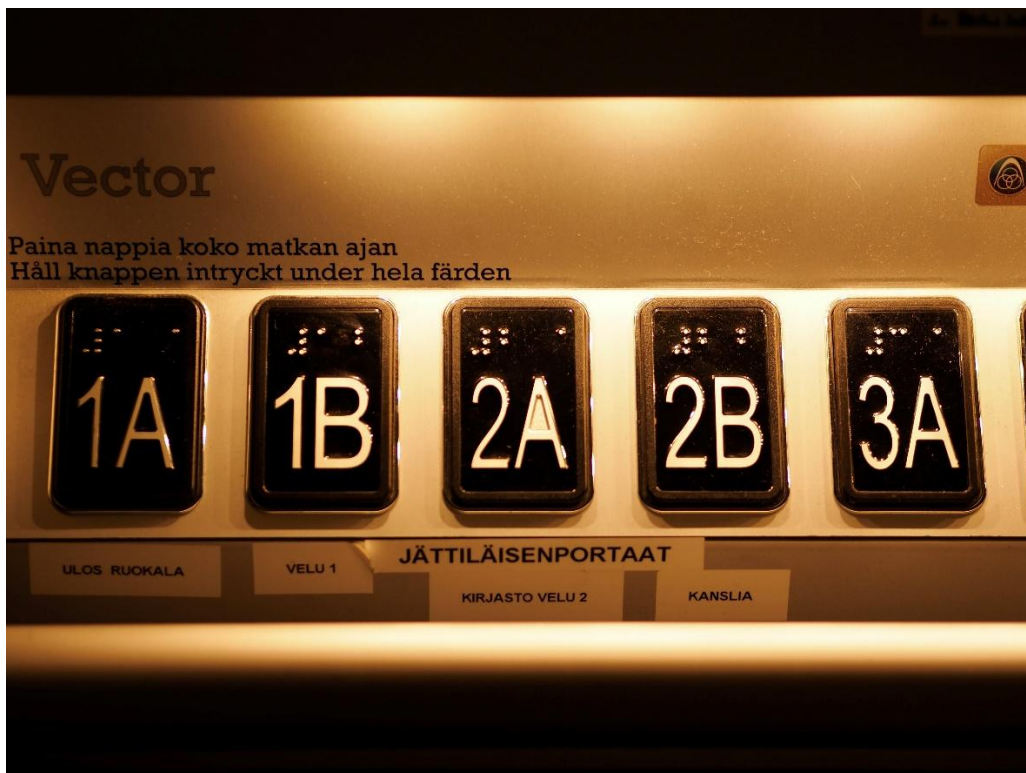
- Rakennuksessa on useampia porrashissejä, joiden avulla eri tasojen välillä on mahdollista liikkua. Niiden käyttö kuitenkin edellyttää avustusta tai henkilökunnan läsnäoloa.
- Hissi on kooltaan pieni ja liikkumisnopeudeltaan hidas. Hissin painikkeissa on pistekirjoitus.
- Hissi ei ilmoita kerrosta äänimerkillä tai kuulutuksella, mikä heikentää saavutettavuutta näkövammaisten käyttäjien näkökulmasta.

Kuva 7. Hissin painikkeita

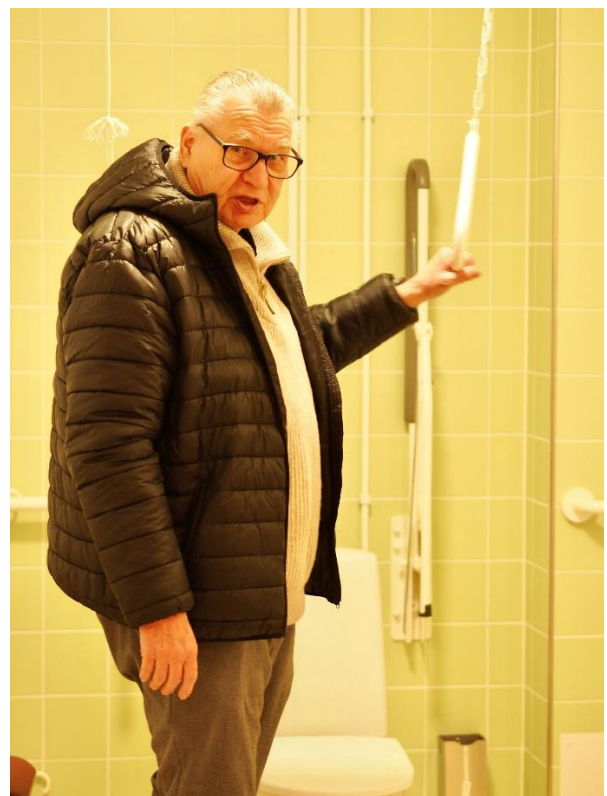
- Pääoven aulasta on pääsy yhteen esteettömään wc-tilaan, johon tutustuttiin. Tilassa on riittävä kääntymistila sekä vapaata tilaa wc-istuimen vieressä. Istuimen molemmin puolin on kääntyvät käsituet. Tilassa on hälytysnaru, joka aktivoi ulkopuolisen merkkivalon.

Kuva 9. Vammaisneuvoston puheenjohtaja Eino Huotari tutkimassa esteetöntä wc:tä
